CATHÉDRALE DE BAYEUX

REPRISE EN SOUS-ŒUVRE

LA TOUR CENTRALE

MM. H. DE DION ET L. LASVIGNES

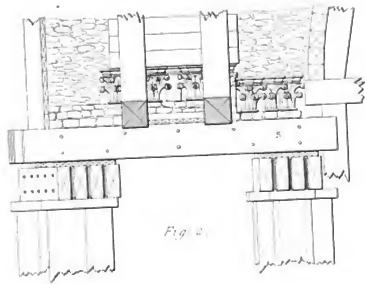
Vue des travaux de soutènement dans l'arcade Sud

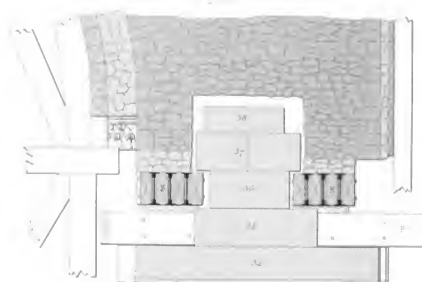
Travaux du site Nord du chœur

Coupe des piliers de la croix qui supportaient la tour centrale  
avec l'indication des principales beignes existantes au moment de la destruction
